## 北山川観光筏下り再開にあたって

### ○事故の概要について

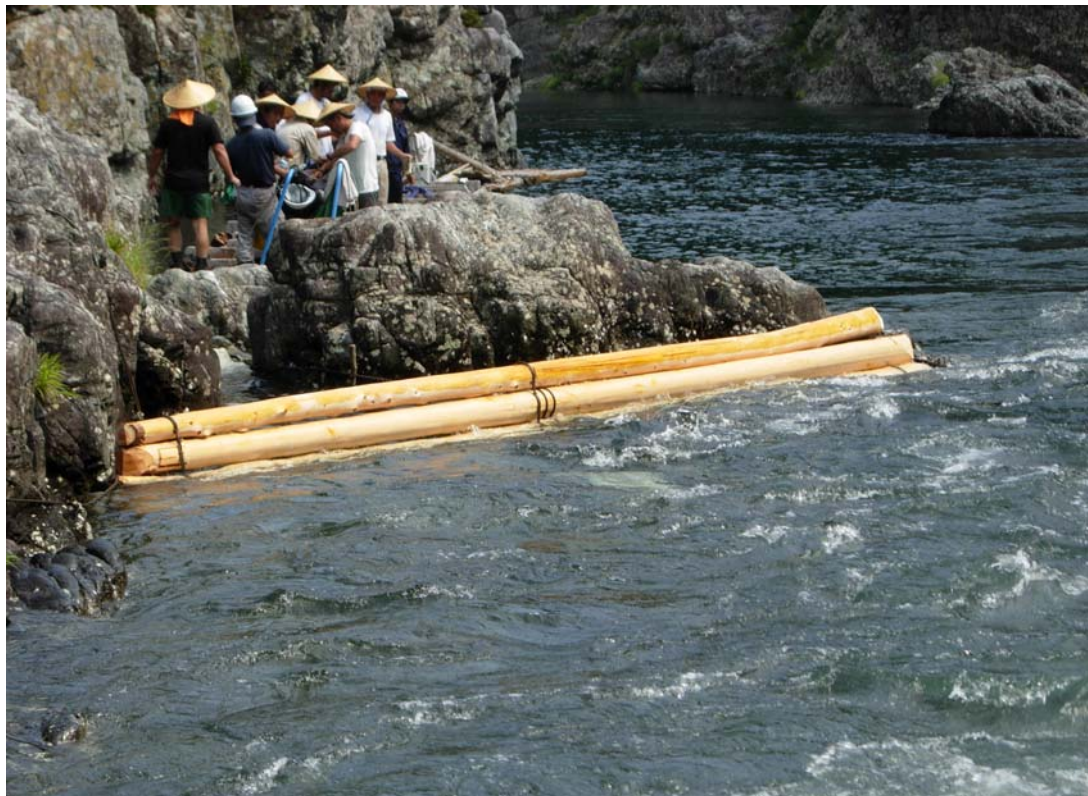
写真 当て木

北山川観光筏第2便、1号筏が北山川左岸の岩に当り、1番床、2番床を擦りながら通過したが、3番床が水中の岩に当り衝撃が生じ、その際、乗客が前に倒れ、手すりや他の乗客に衝突し負傷する。

同じ筏師のメンバーで、何度も通過していた箇所であるが、今回の事故については、1番床、2番床は通れたが、3番床が流れの影響もあり水中の岩に当り衝撃が生じた。

- ・ 事故現場の焼山の瀬の岩にあて木を設置（写真1）
- ・ 試験下りを行い、筏師全員による安全運航実地研修を実施し、事故現場以外に対策が必要な場所はないか確認
- ・ 筏の手すり及び椅子の角に衝撃吸収材を設置（写真2）

8月4～5日 試験下り及び事故現場の焼山の瀬にあて木を設置（写真  
1）
